# Kulturgüter Kartierung im *Frankenwald*

## Flößerei

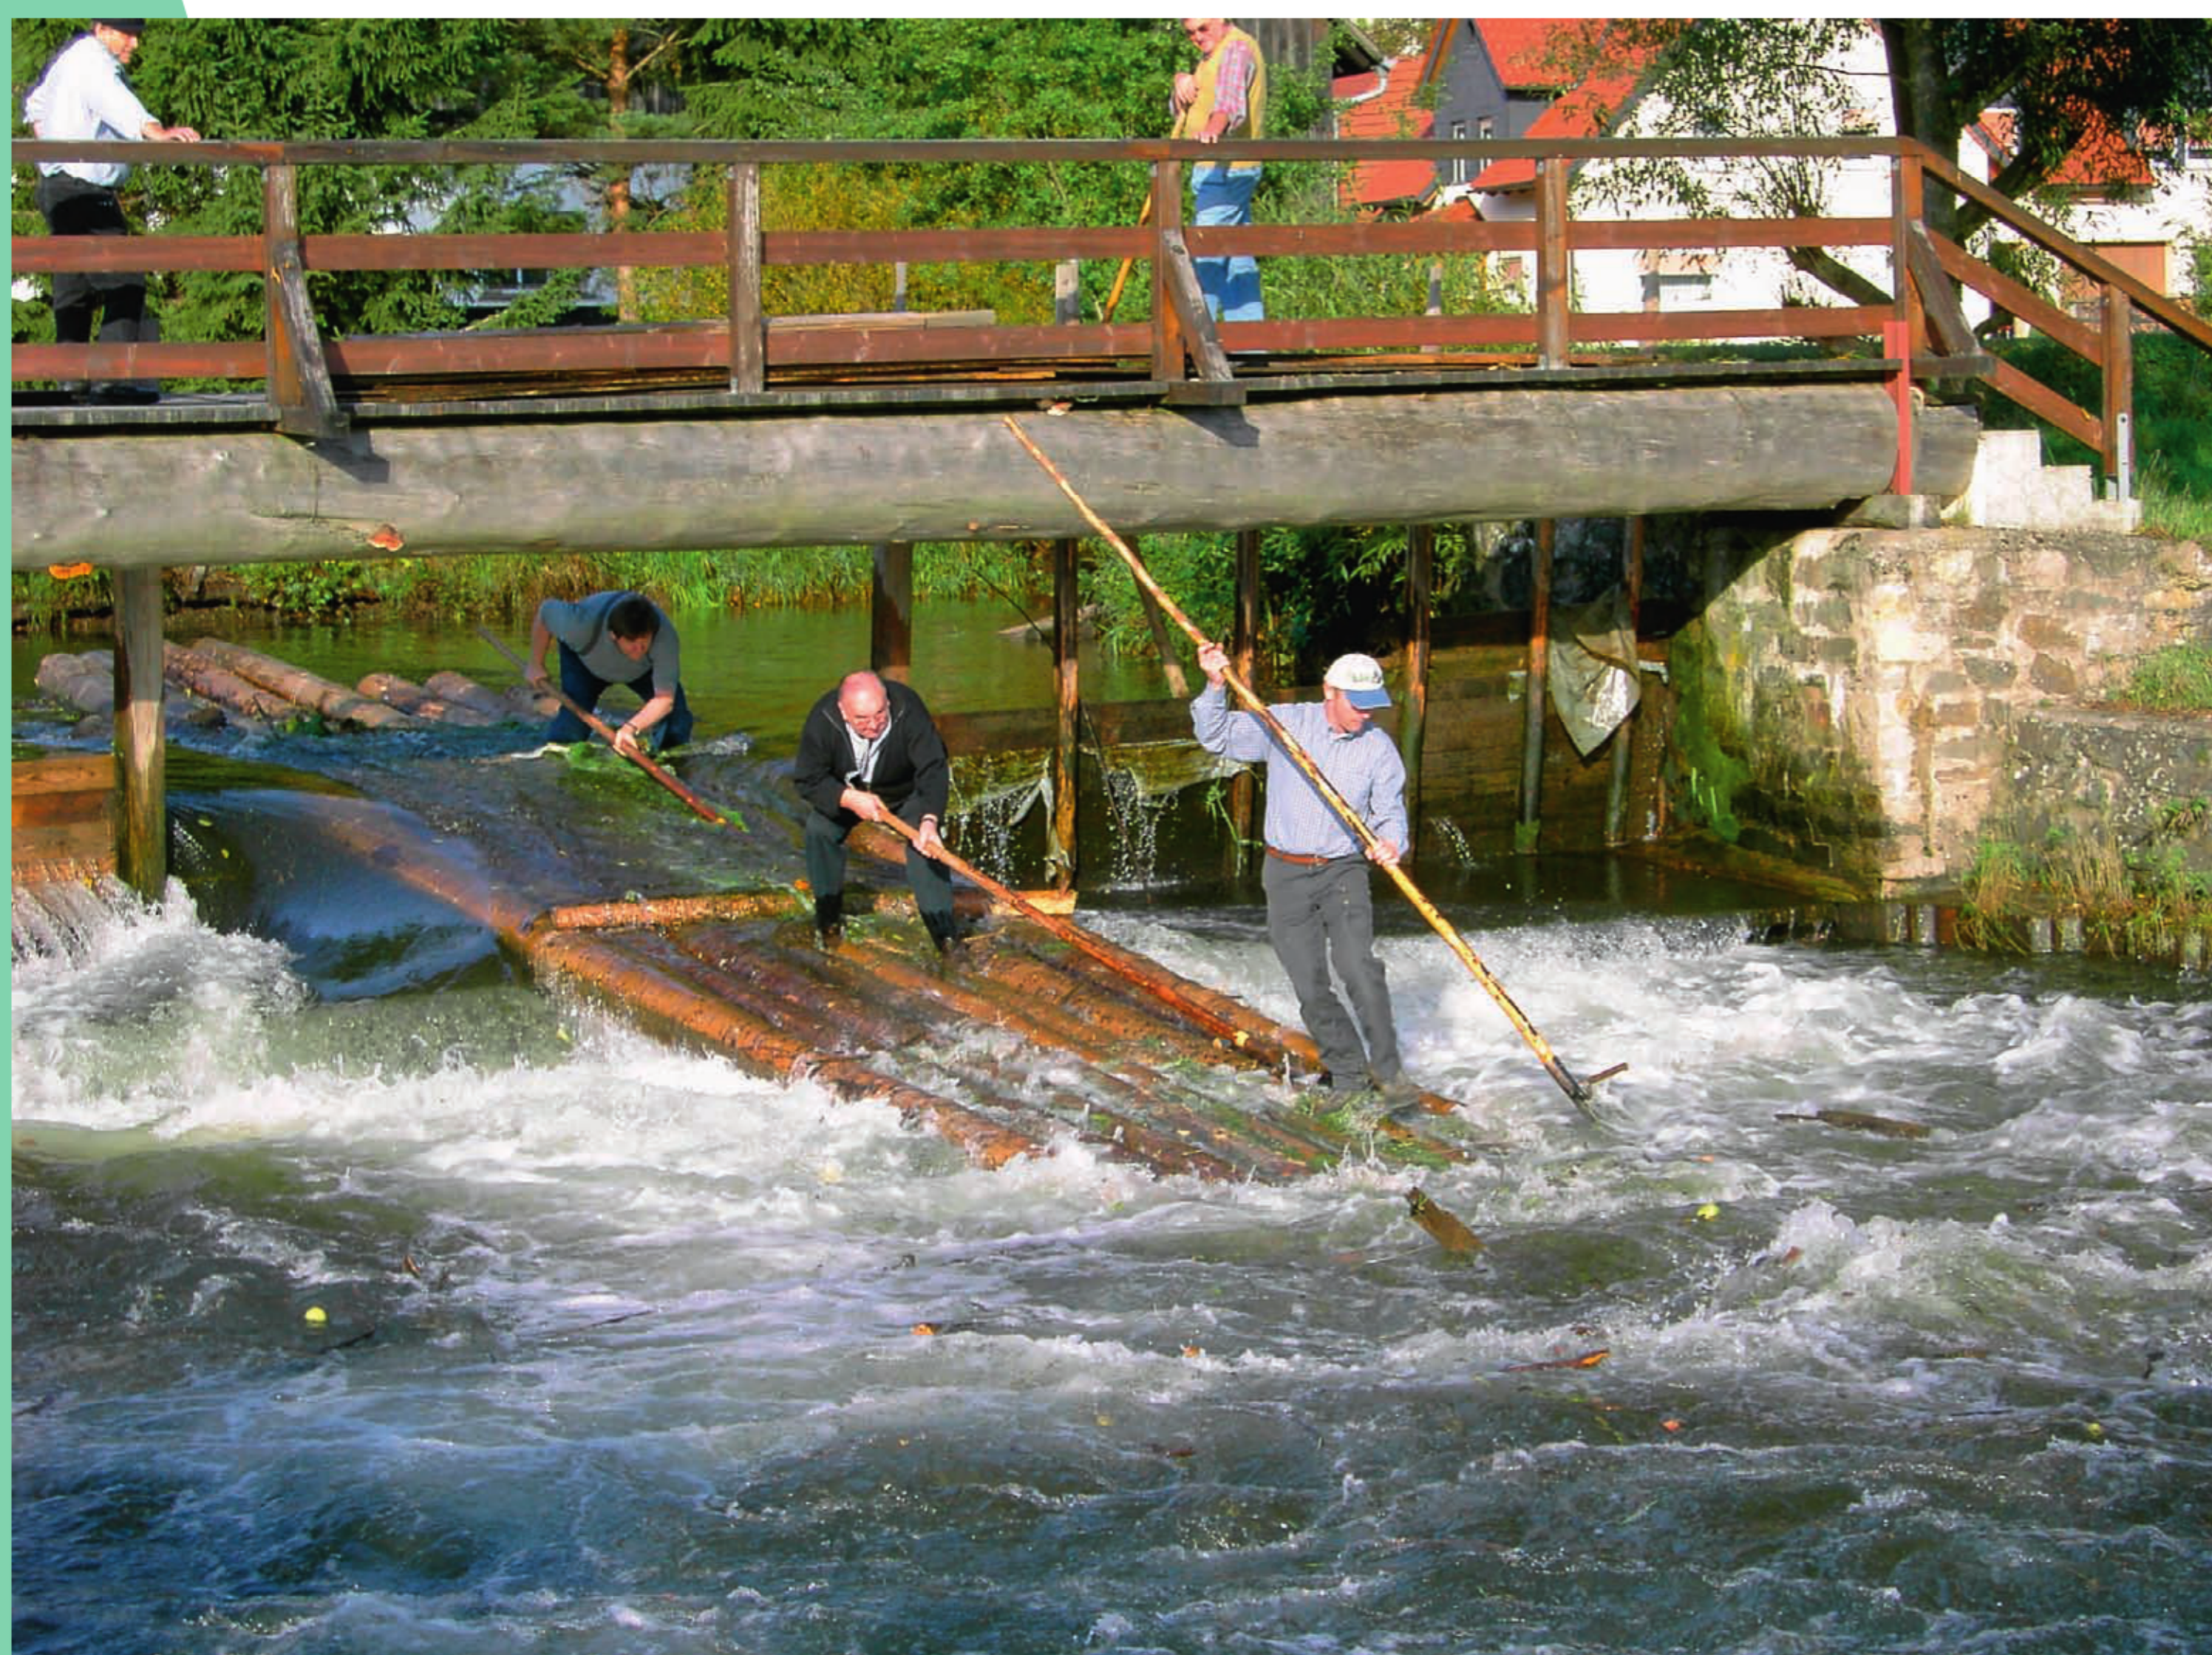
Fahrt auf dem Kronachfluss durch das Nadelwehr in Friesen.

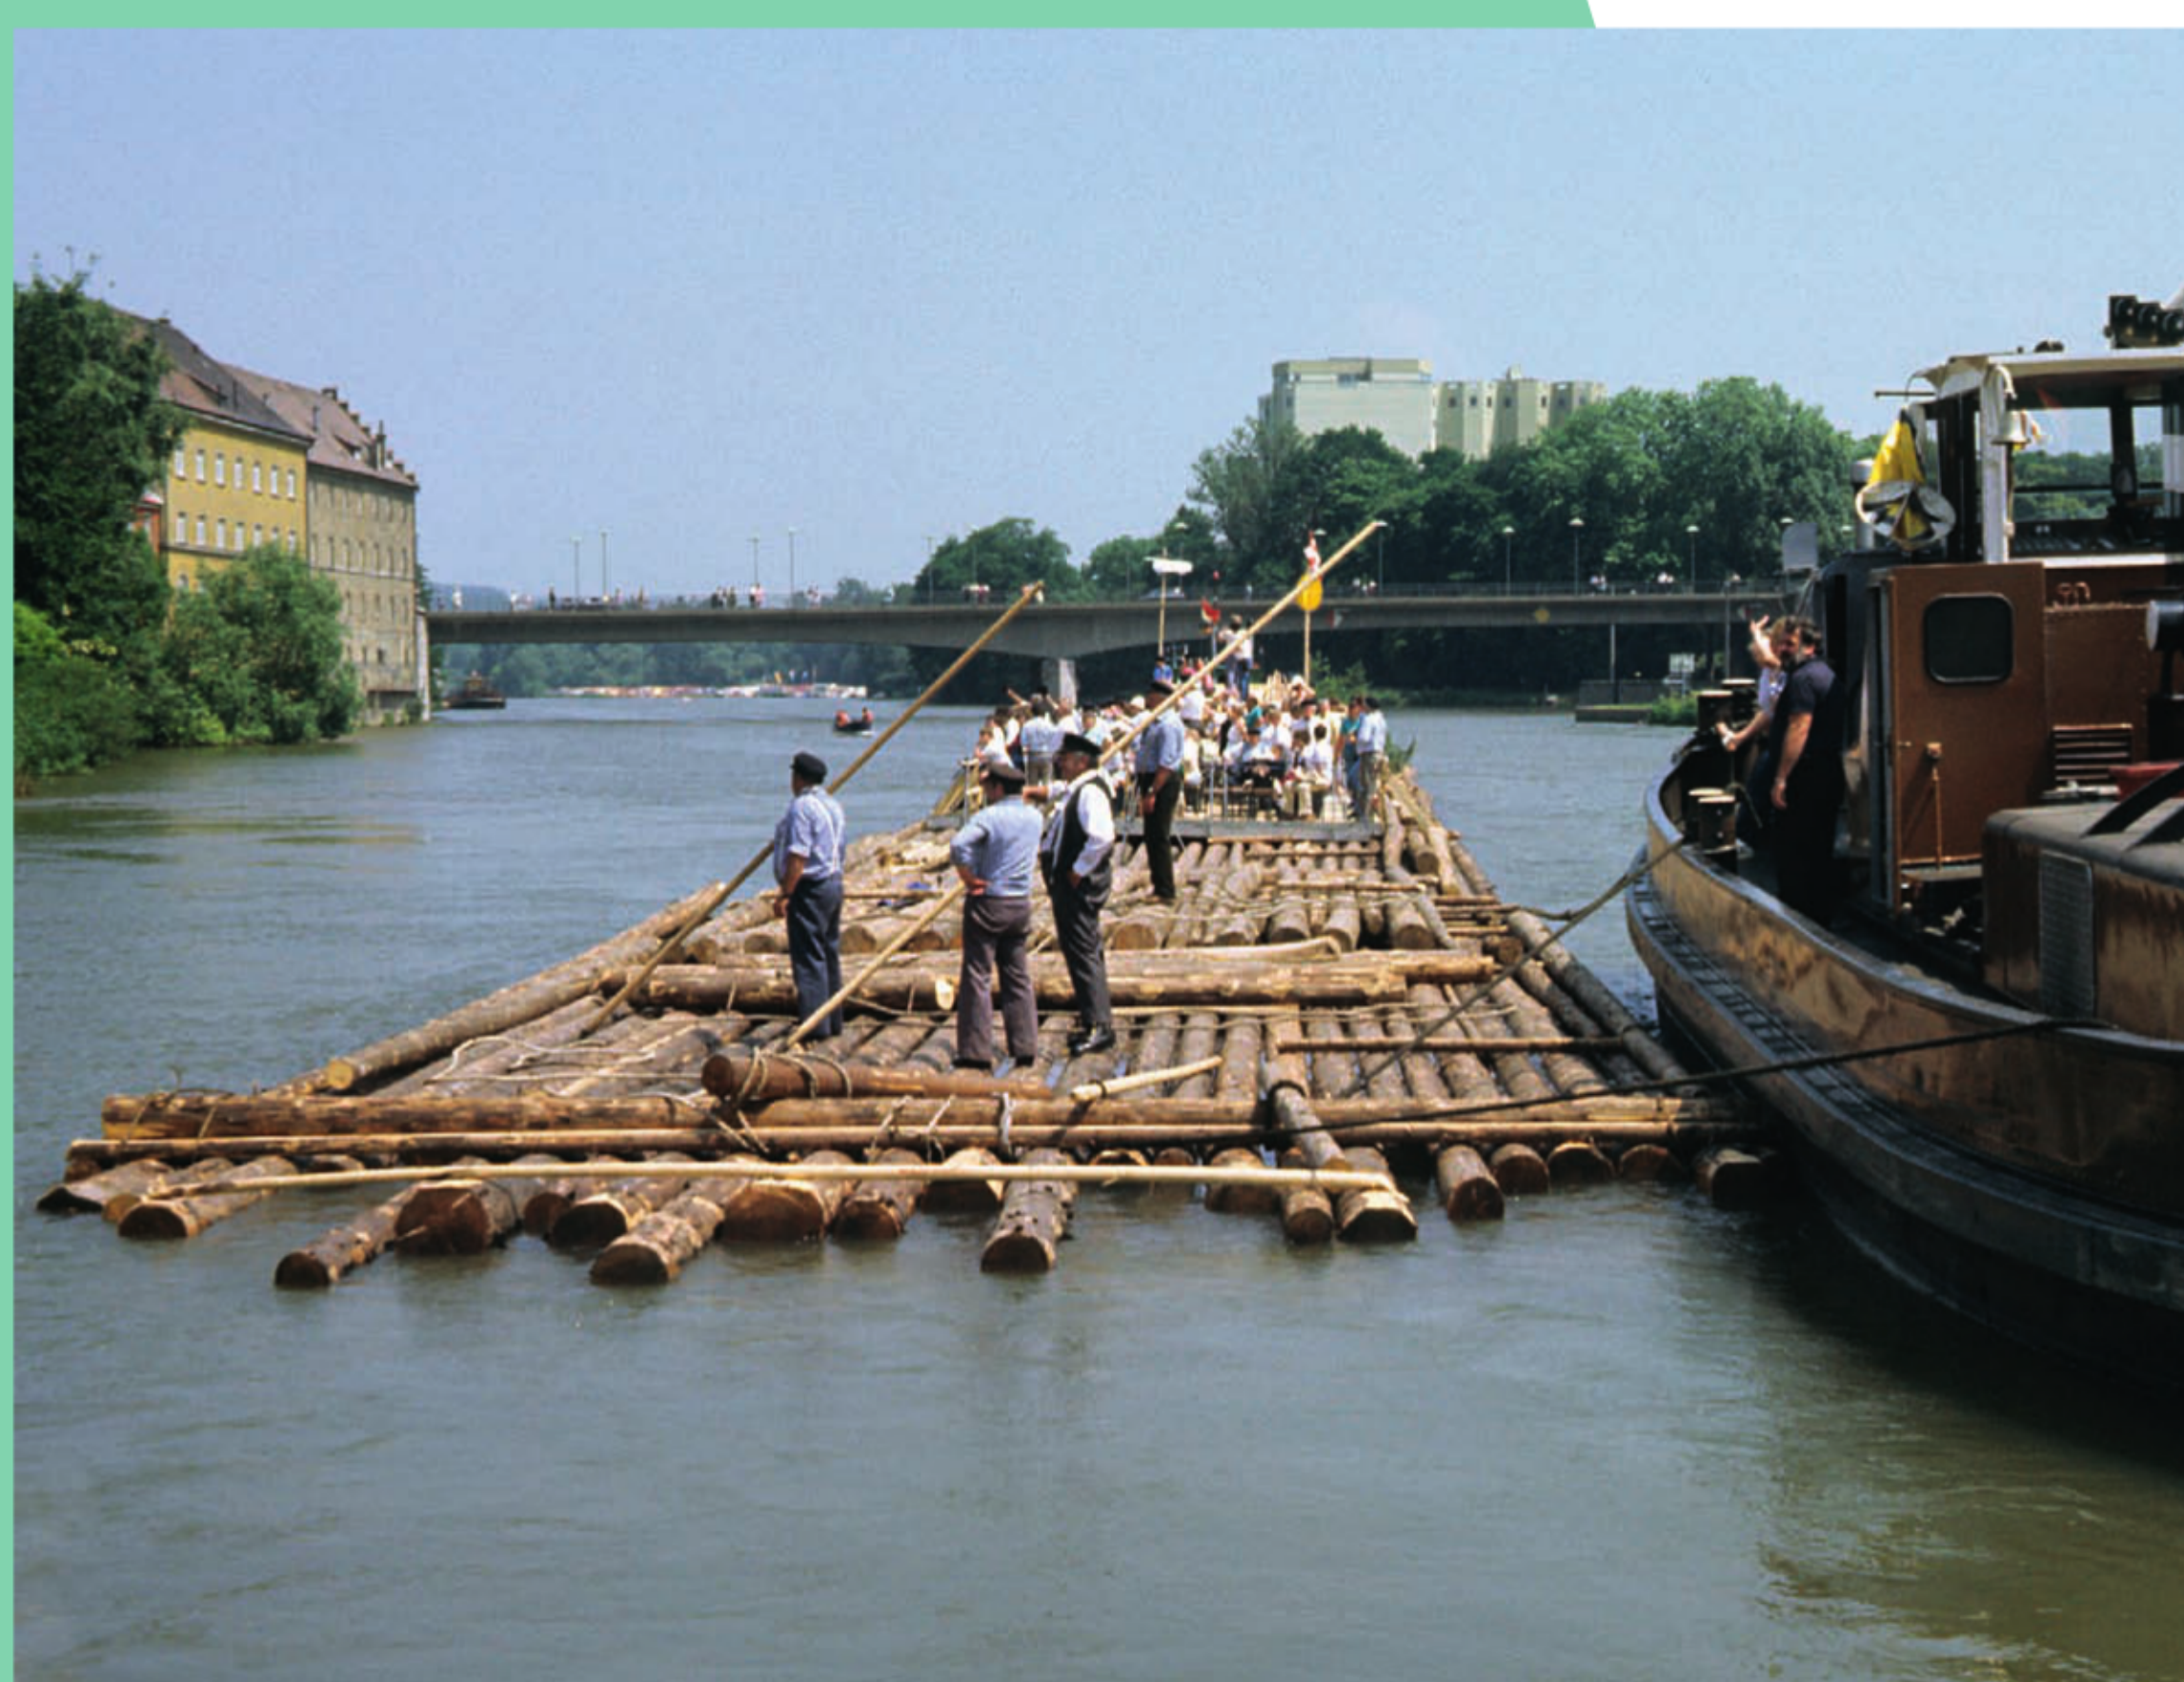
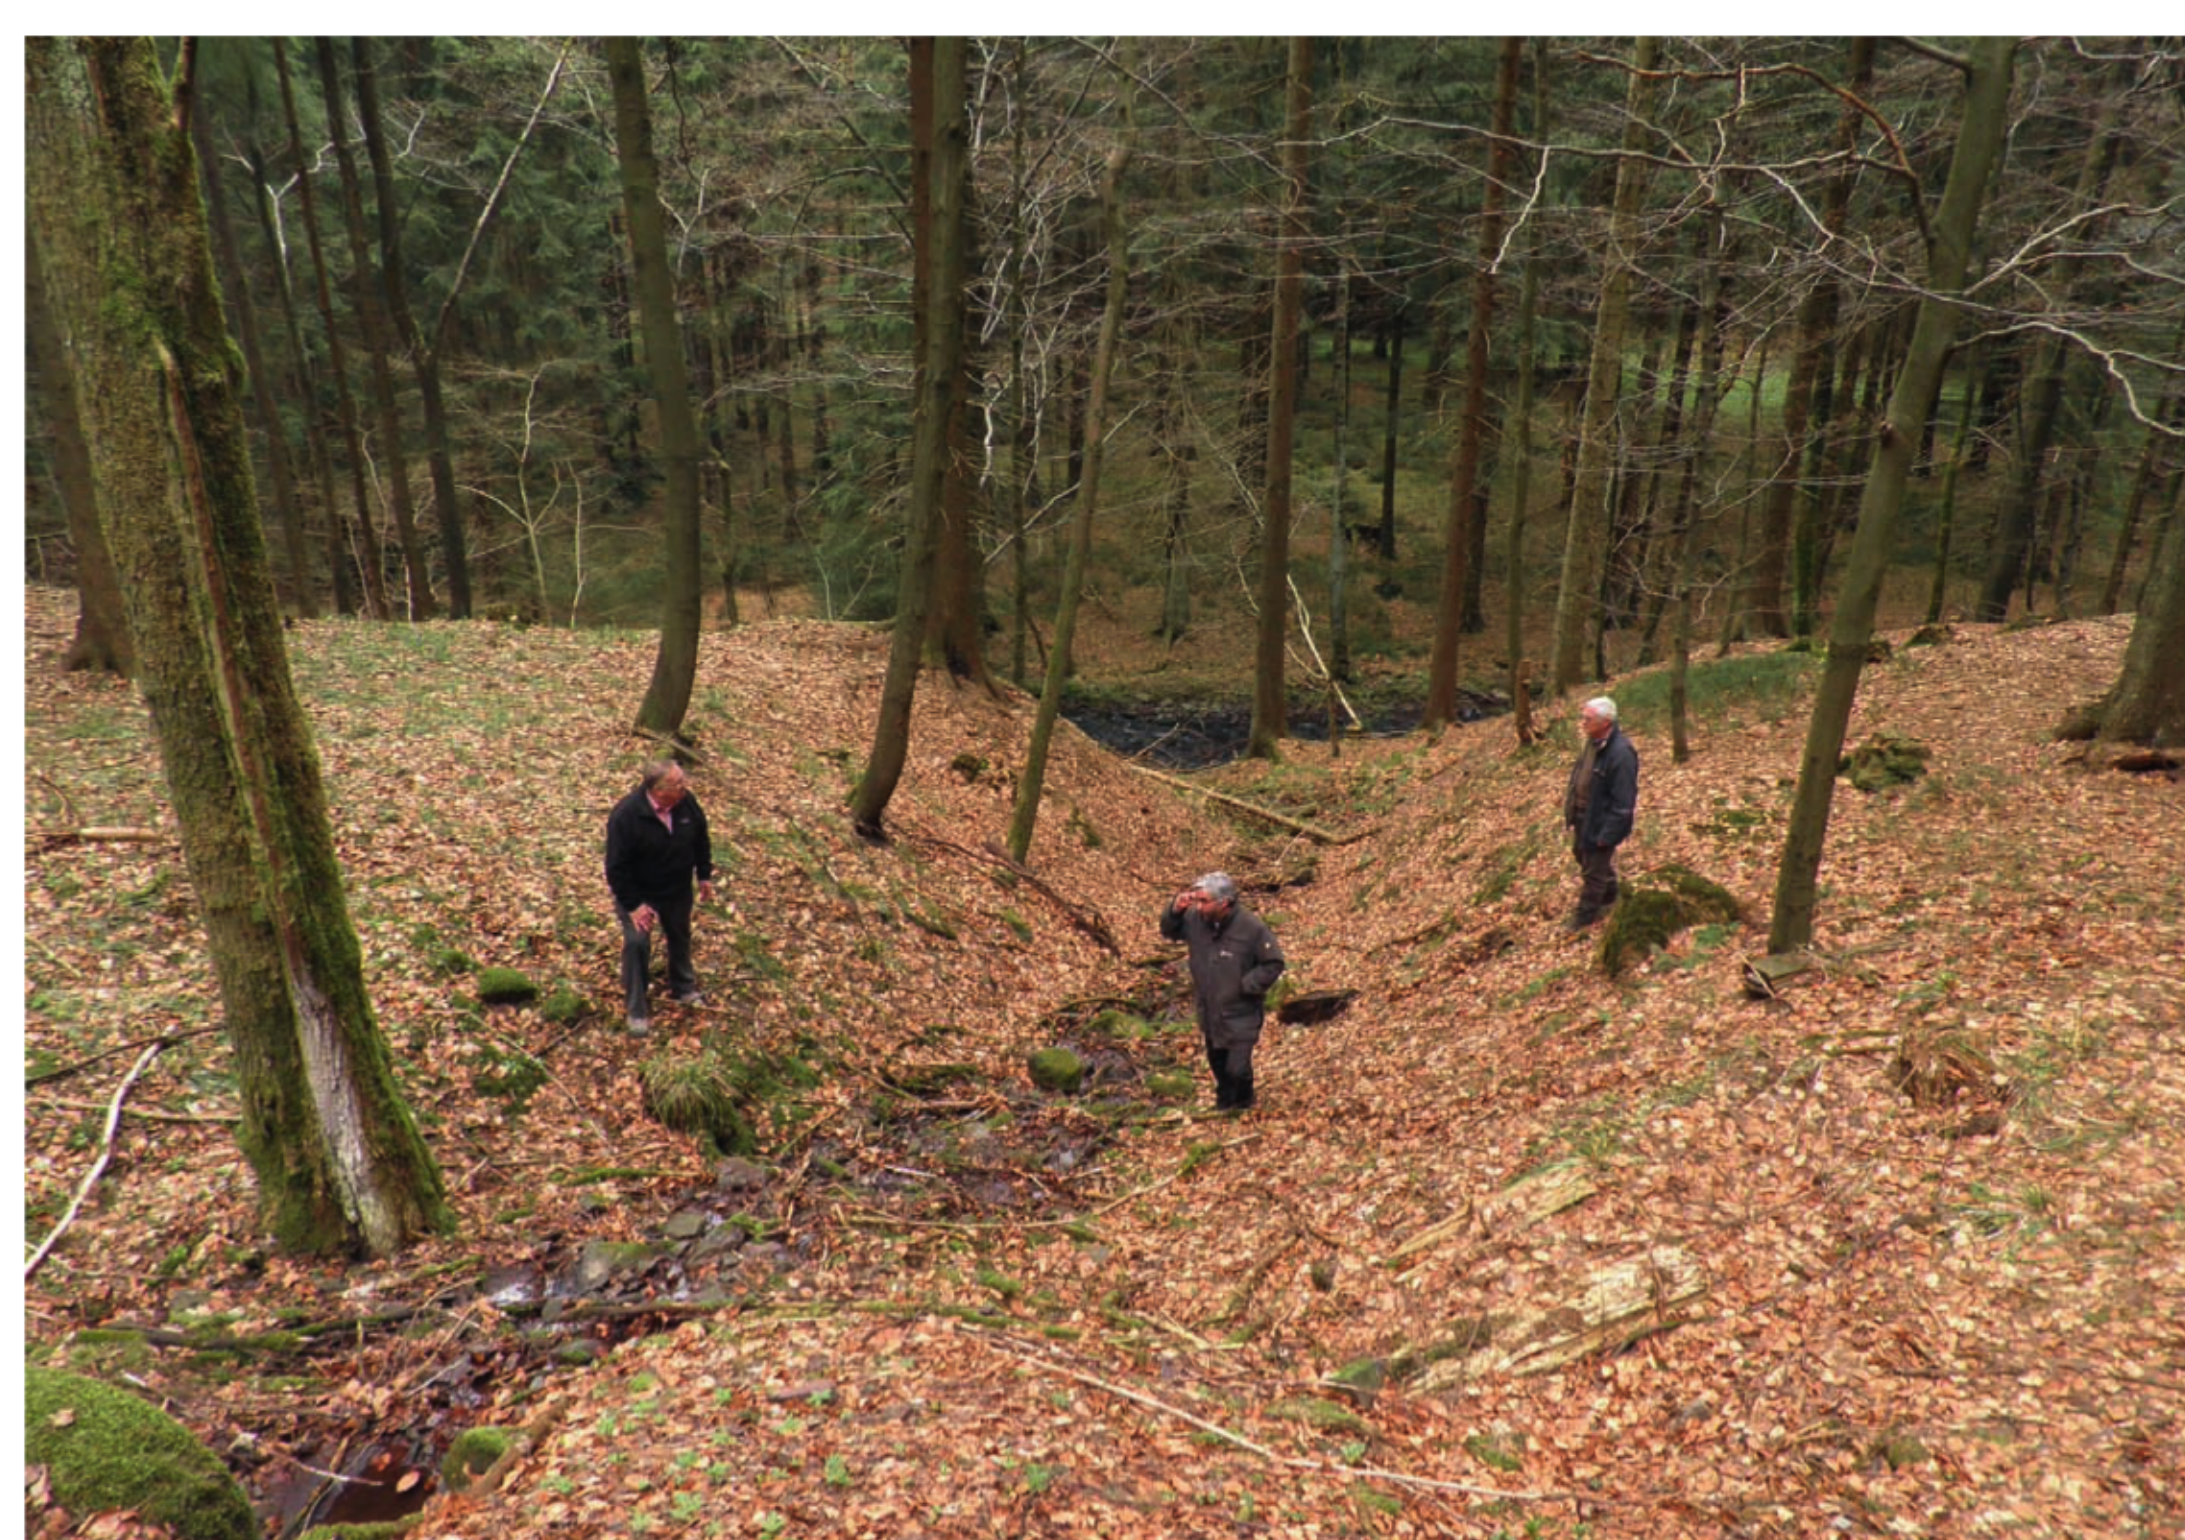
Sogenannte Lassen sind Rinnen, zu denen das Holz mit Tieren herbeigeschleppt wurde um dann zu Tal in die Bäche getrieben zu werden.

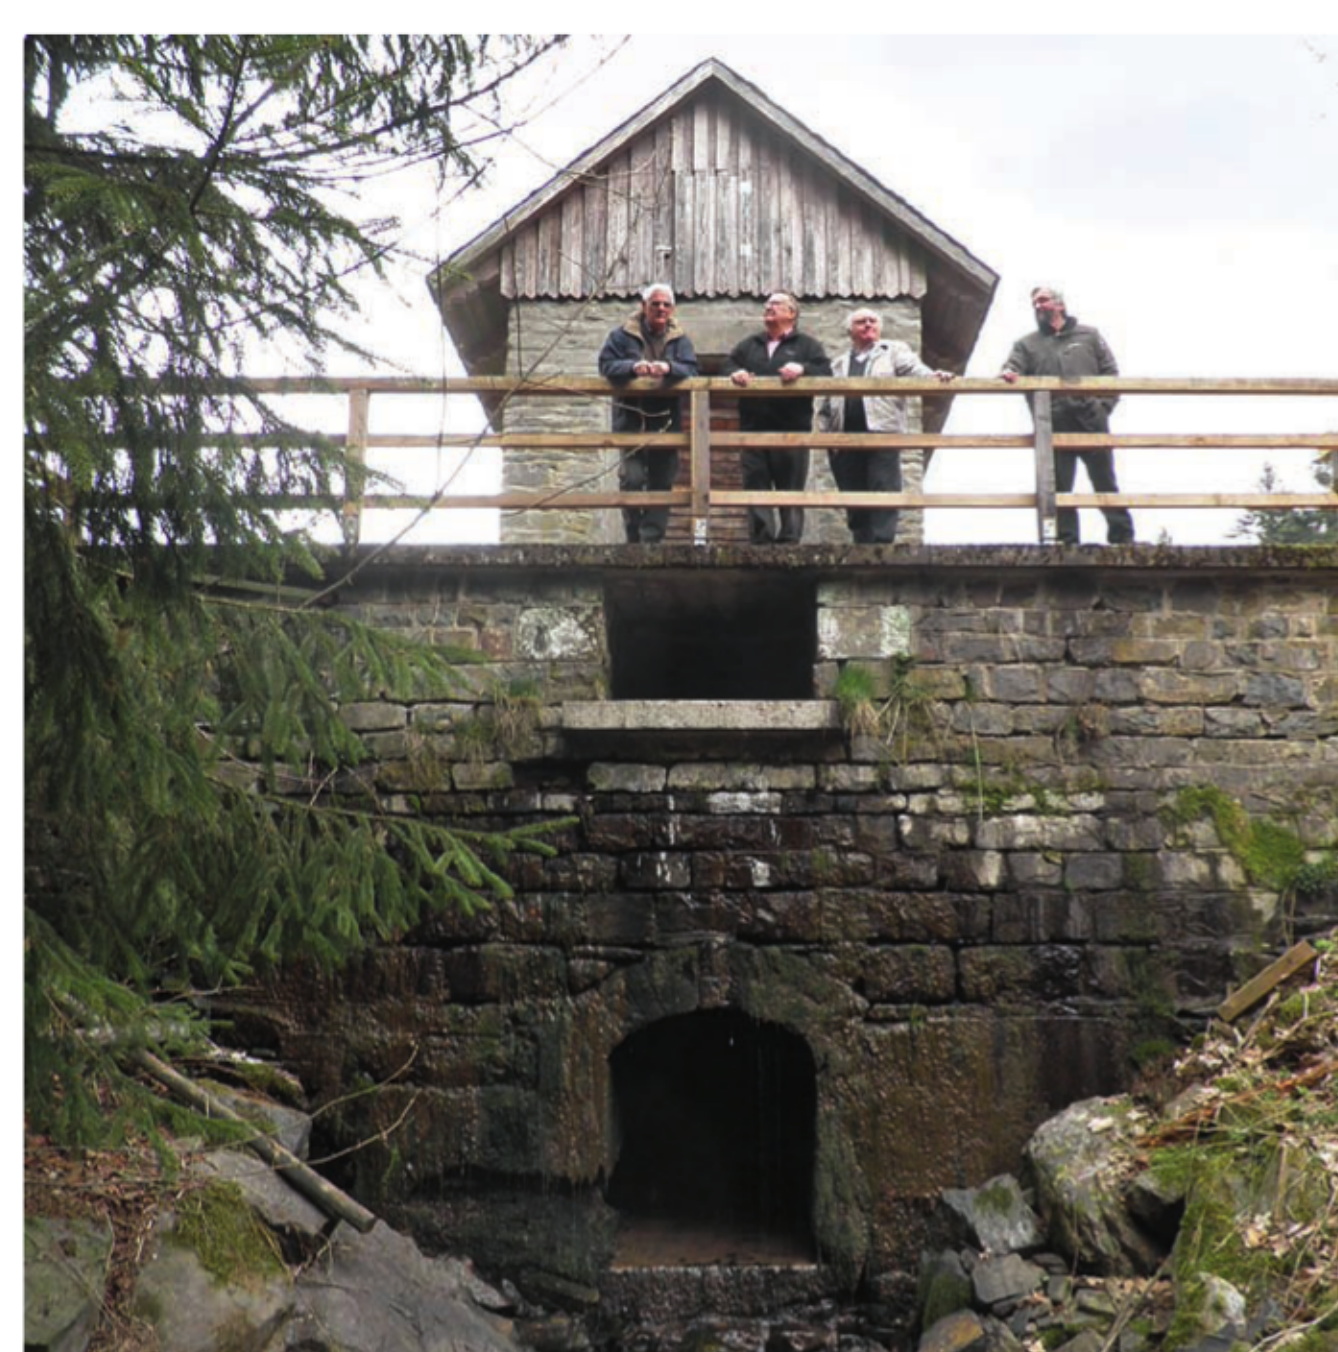
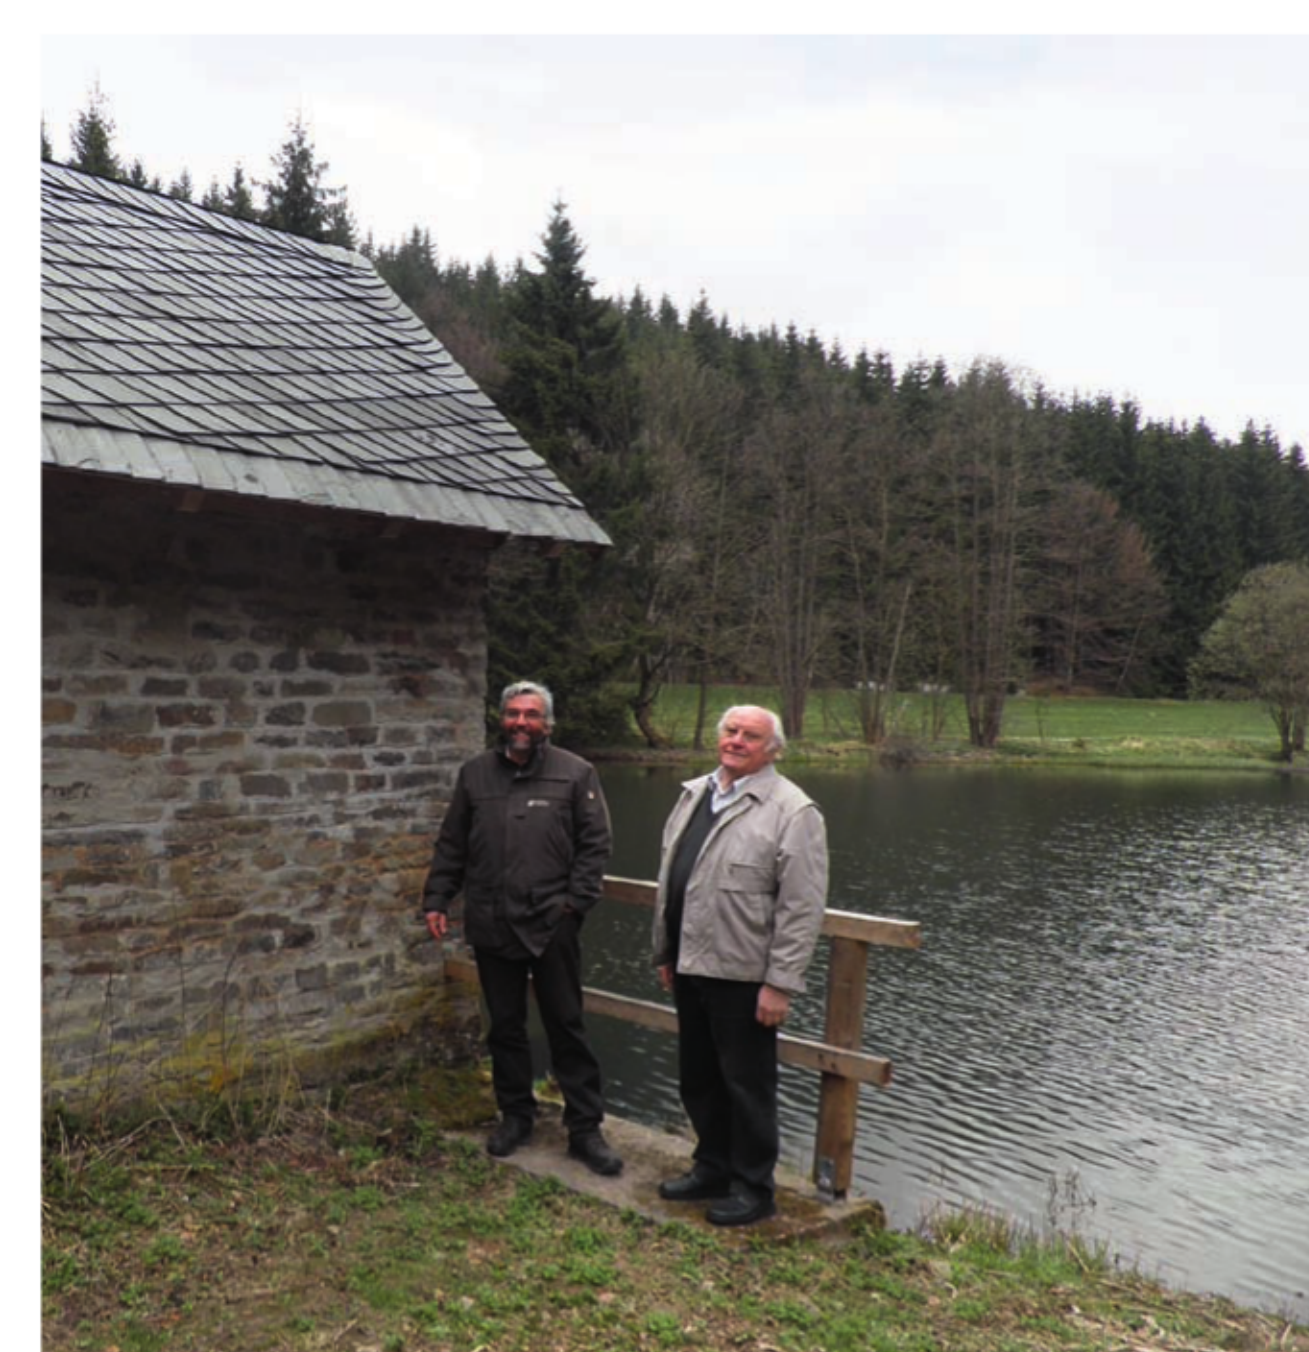
Zur Steuerung der Wasserführung legte man Floßteiche an. Damit war der Floßbetrieb nicht nur nach der Schneeschmelze, sondern ganzjährig möglich. Das Wasser wurde kontrolliert entlassen und auf der künstlichen Flutwelle wurde das Holz zu Tale geschwallt. Von einst rund 30 Teichen sind heute noch 12 Teiche übrig – sie prägen das Bild des Frankenwaldes bis heute.
